RAPPORTO D'INCHIESTA

**INCONVENIENTE GRAVE (AIRPROX)
OCCORSO AGLI AEROMOBILI
SF.260 MARCHE I-ISAI E HB-25B MARCHE I-ALHO
Località Milano Linate
18.7.2002**

N. I/5/02

**Oggetto: inconveniente grave a/m Socata TB9, marche I-IAEC, occorso in data 24.3.2002 —
MESSAGGIO DI ALLERTA.**

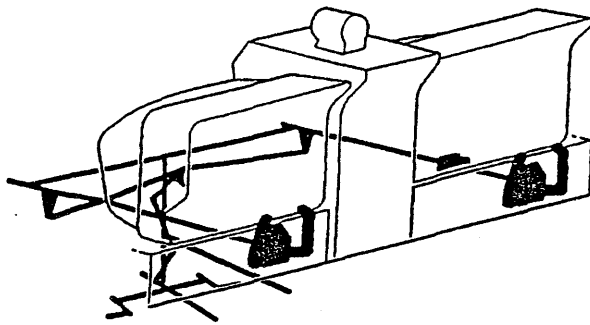
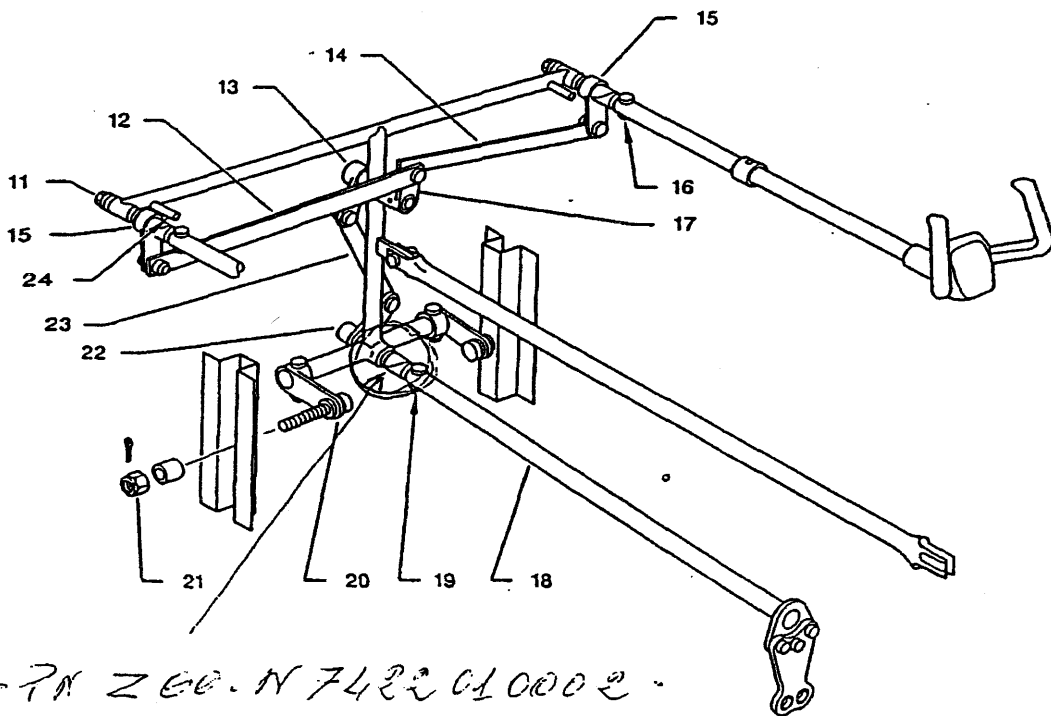
Roll control in fuselage - Inspection / Check
Figure 203

I primi atti dell'inchiesta tecnica in corso finalizzata ad accertare le cause che hanno prodotto l'evento in oggetto hanno già consentito di rilevare la rottura dello snodo cardanico di collegamento del comando degli alettoni, individuato dal PN Z00.N7422010002.

- 7X Z 60. N 7422 010002 -

In attesa delle analisi di laboratorio sul pezzo in questione disposte da questa Agenzia, si invita codesto Ente a valutare l'effettuazione delle ispezioni e degli interventi ritenuti utili a fini di prevenzione, eventualmente estendendo le ispezioni e gli interventi ad altri tipi di aeromobili che utilizzino lo stesso PN.
