CAMERA DEI DEPUTATI

Doc. LXXV
n. 4

RAPPORTO

SULL'ATTIVITÀ SVOLTA DALL'AGENZIA NAZIONALE
PER LA SICUREZZA DEL VOLO

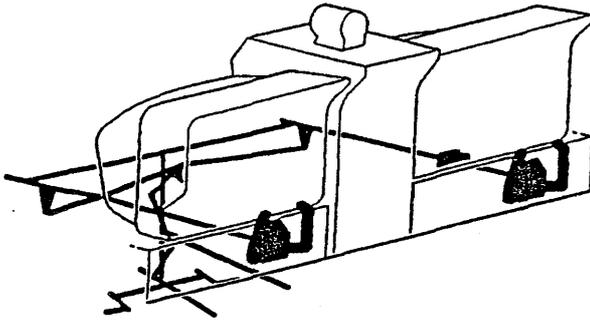
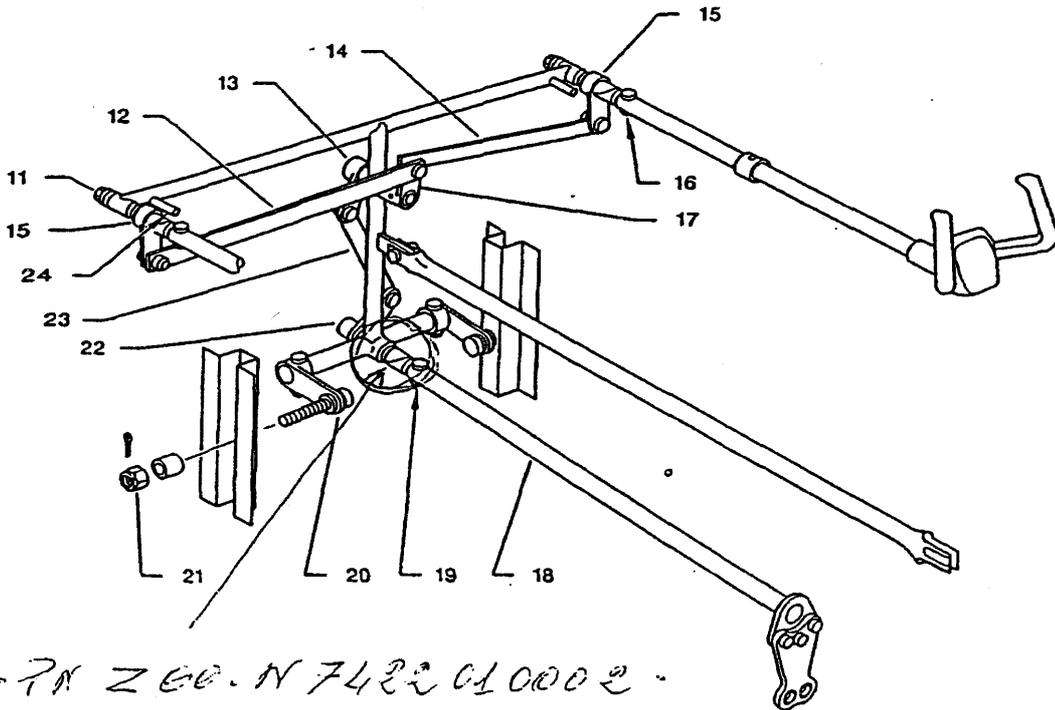
- 7X Z 00. N 7422 010002 -

I primi atti dell'inchiesta tecnica in corso finalizzata ad accertare le cause che hanno prodotto l'evento in oggetto hanno già consentito di rilevare la rottura dello snodo cardanico di collegamento del comando degli alettoni, individuato dal PN Z00.N7422010002.
