# **AGENZIA NAZIONALE PER LA SICUREZZA DEL VOLO**

## **RAPPORTO D'INCHIESTA**

**SAFETY RECOMMENDATION**

Subject: B-767 300 Blue Panorama engine fire event occurred in Rome Fiumicino airport on July 16, 2004.

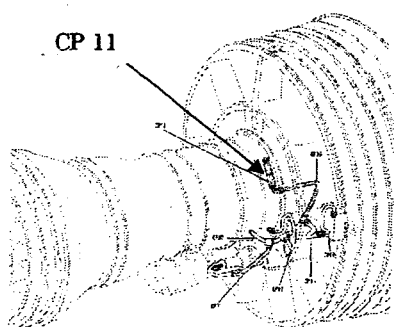
On-scene pressure testing of the right engine's fuel system revealed a leak in the turbine case cooling (TCC) air valve actuator<sup>3</sup> fuel pressure line, CP11. The line supplies fuel under pressure that varies between 300 and 900 psi to actuate the TCC valve. The CP11 line, part number 51T075, is a flexible line that is made of stainless steel braided wire for structural integrity and has a polytetrafluoroethylene (PTFE also known as Teflon), resin internal liner to prevent leakage of the fluids carried by the line. The line also has a fire resistant sleeve on the outside.

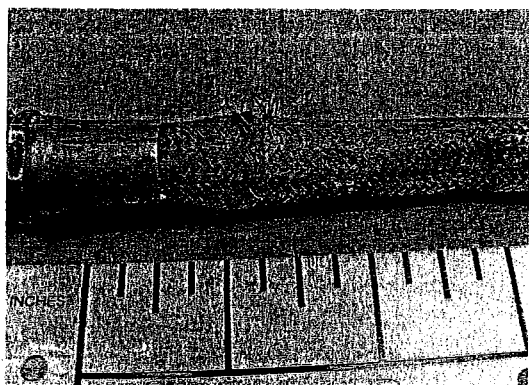
Metallurgical examination of the CP11 line at the National Transportation Safety Board's materials laboratory showed the line ruptured in an area of broken wires in the braid that was directly adjacent to a kink in the line. The examination of the broken ends of the wires with a binocular microscope and a scanning electron microscope revealed fracture features that were indicative of a fatigue fracture. The rupture in the PTFE liner was coincident with the broken wire braids and was caused by the internal fluid pressure in the hose forcing the liner to be extruded through the hole in the wire braids until it ruptured. It was not possible to determine when the fatigue cracks initiated in the wire braid because of the multiple load paths that the fatigue could have progressed through the wire's braid.

Ruptured flex line – CP11

- ❖ Require engine manufacturers to revise their engine manuals to include information that specifies the minimum bending radius for flexible lines.

- ❖ Require engine manufacturers and their flexible line vendors to develop inspection criteria for flexible lines that carry flammable fluids under pressure and non-invasive techniques that could be accomplished during engine overhaul to inspect the lines under fire shields.

- ❖ Require manufacturers of flexible lines to develop an alternate method for identifying flexible lines.

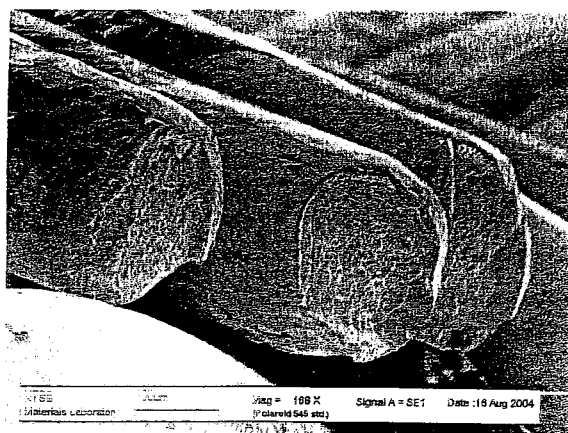
The magnitudes of stresses in individual wires was unknown and the progression of fatigue initiation for individual wires was also unknown. A striation count was not completed since, given these unknowns, the result could not be correlated to a time of initiation with any degree of confidence.

Fatigue fracture features observed on many wires
