## **RAPPORTO**

**SULL'ATTIVITÀ SVOLTA DALL'AGENZIA NAZIONALE  
PER LA SICUREZZA DEL VOLO**

**(Anno 2004)**

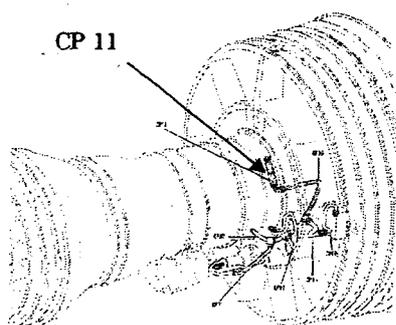
On-scene pressure testing of the right engine's fuel system revealed a leak in the turbine case cooling (TCC) air valve actuator<sup>3</sup> fuel pressure line, CP11. The line supplies fuel under pressure that varies between 300 and 900 psi to actuate the TCC valve. The CP11 line, part number 51T075, is a flexible line that is made of stainless steel braided wire for structural integrity and has a polytetrafluoroethylene (PTFE also known as Teflon), resin internal liner to prevent leakage of the fluids carried by the line. The line also has a fire resistant sleeve on the outside.

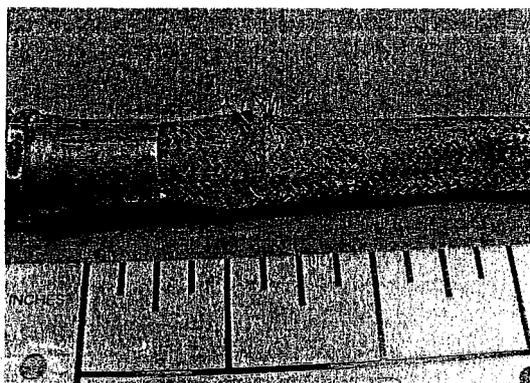
Metallurgical examination of the CP11 line at the National Transportation Safety Board's materials laboratory showed the line ruptured in an area of broken wires in the braid that was directly adjacent to a kink in the line. The examination of the broken ends of the wires with a binocular microscope and a scanning electron microscope revealed fracture features that were indicative of a fatigue fracture. The rupture in the PTFE liner was coincident with the broken wire braids and was caused by the internal fluid pressure in the hose forcing the liner to be extruded through the hole in the wire braids until it ruptured. It was not possible to determine when the fatigue cracks initiated in the wire braid because of the multiple load paths that the fatigue could have progressed through the wire's braid.

Ruptured flex line – CP11

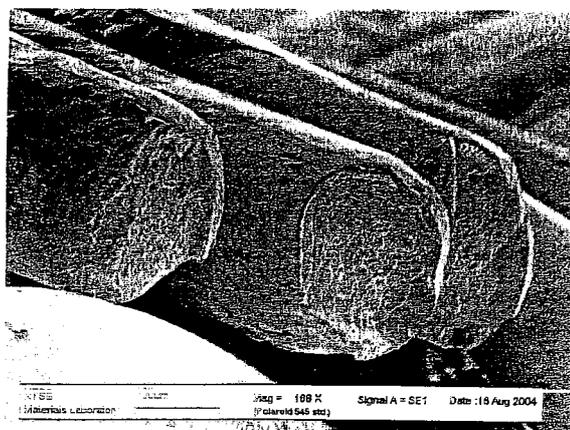
The magnitudes of stresses in individual wires was unknown and the progression of fatigue initiation for individual wires was also unknown. A striation count was not completed since, given these unknowns, the result could not be correlated to a time of initiation with any degree of confidence.

Fatigue fracture features observed on many wires
